## Kirche St. Bernhard Karlsruhe – Restaurierung der Kupferskulptur sowie der Türbeschläge und Fenstergitter

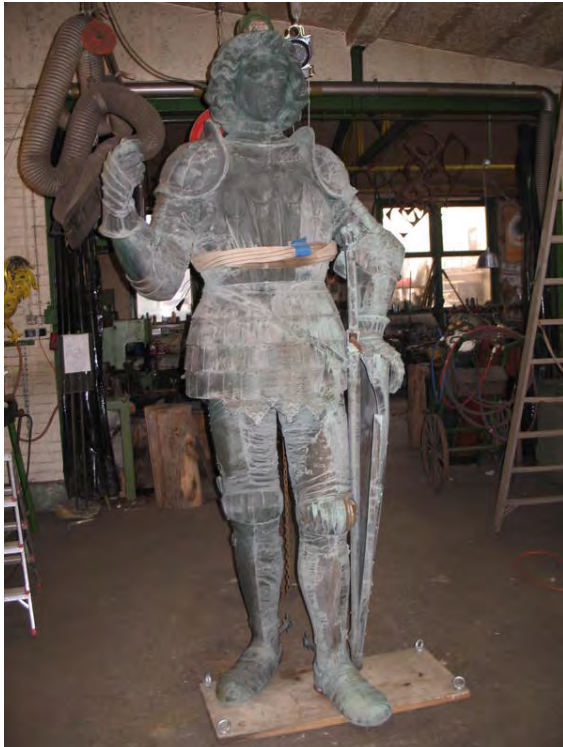
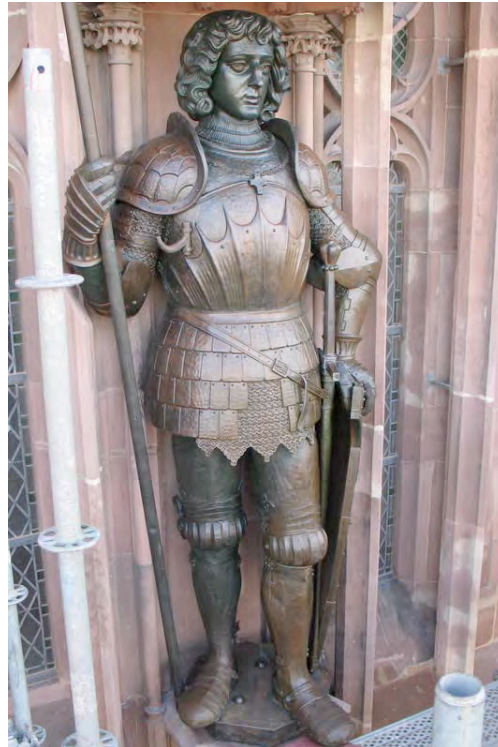
Die Oberfläche der aus Kupferblech getriebenen Figur war durch Umwelteinflüsse stark in Mitleidenschaft gezogen worden. Eine sandig graue Patina, sowie eingefressener Vogelkot mussten zunächst mit einem Trockeneisstrahlverfahren entfernt werden. Laut Vorgabe des Landesamtes für Denkmalschutz musste die Kubridschicht des Kupfers erhalten bleiben. An etlichen Stellen waren durch drückenden Rost der innenliegenden Tragekonstruktion Löt-nähte aufgerissen, teilweise Teile zerstört. Diese mussten in Kupfer nachgetrieben, eingebaut und wieder weich verlötet werden. Ebenso wurde die Parierstange und die Schwertschneidspitze rekonstruiert und ergänzt, Teile der inneren Tragekonstruktion erneuert, sowie eine neue Fußplatte aus Bronze angefertigt.

Nach Abschluss der Konstruktionen und Restaurierungsarbeiten wurde die Oberfläche in mehreren Arbeitsgängen mit feinsten Edeldahlwolle, bis letztendlich Abzugshaubenfilter poliert und warm mit mikrokristallinem Wachs zweimalig überzogen. Nach ca. sechsmonatiger Arbeit konnte St. Bernhard wieder an seinem gewohnten Platz montiert werden.
