## Kirche Maria Himmelfahrt Birkenau – Restaurierung Zaun- und Toranlagen

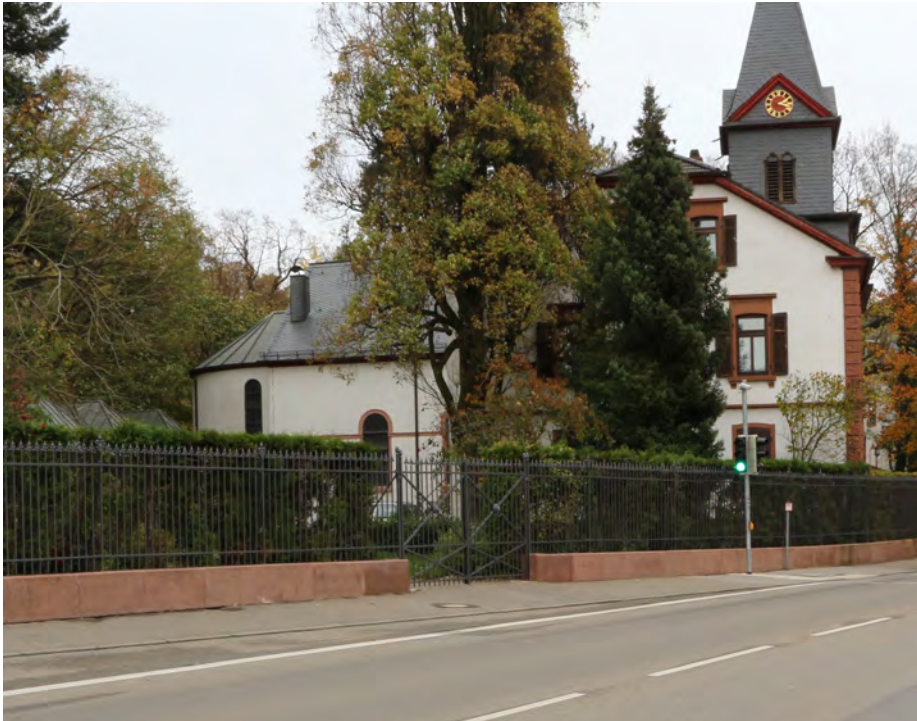
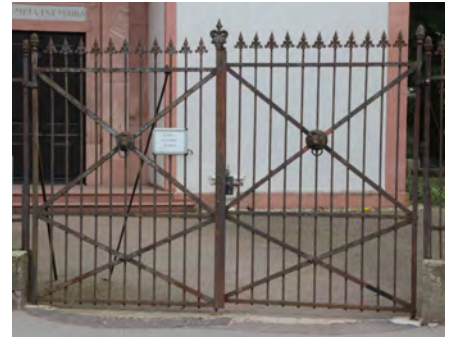
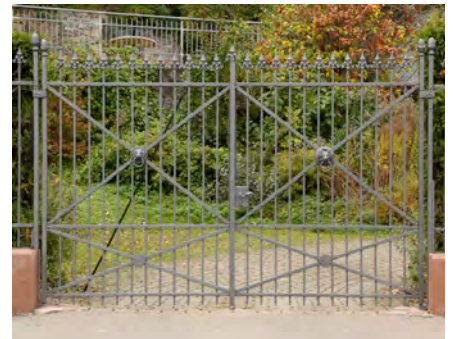
Sämtliche 22 Geländerteile wurden abgebaut, die Stäbe an der Unterseite um 70 mm gekürzt, handentrostet durch Bürsten, teilweise neu vernietet, Spitzen aus Guss gerichtet und neu verstiftet, Kontaktstellen mit einem Spezialkriechöl gesättigt und hinterher 3malig mit Brantho-Korrux-Öl-Farbmischung lackiert. Die Pfosten wurden im Sockelbereich gekürzt und mit Edelstahlvierkant ergänzt, anschließend wie die Gitteroberflächen behandelt und mit Kunststoffmörtel in die Sandsteinsockel vergossen.
