Kirche Maria Himmelfahrt Birkenau – Restaurierung Zaun- und Toranlagen

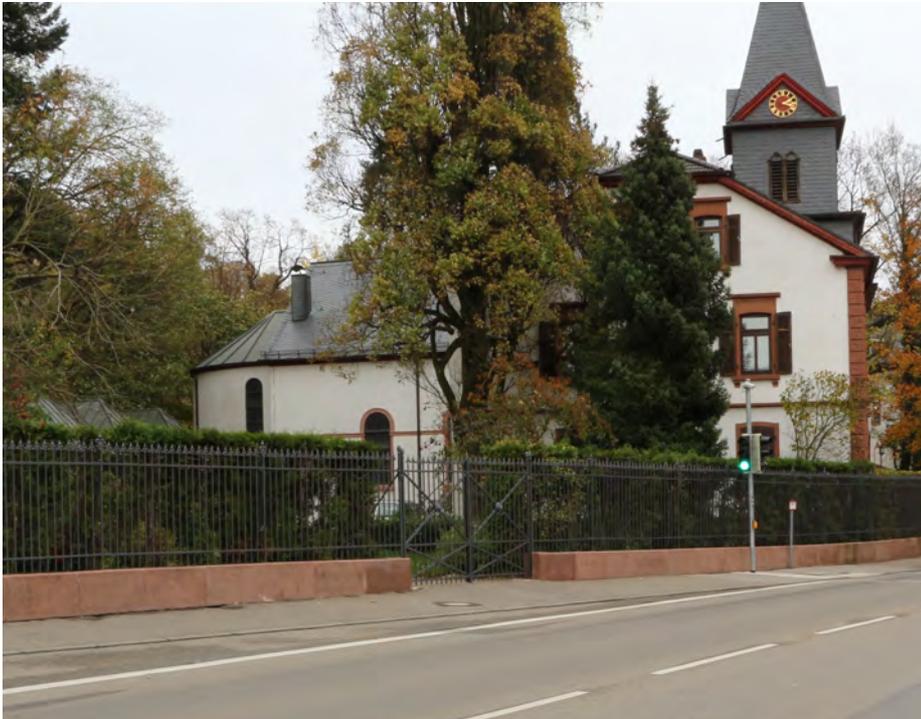
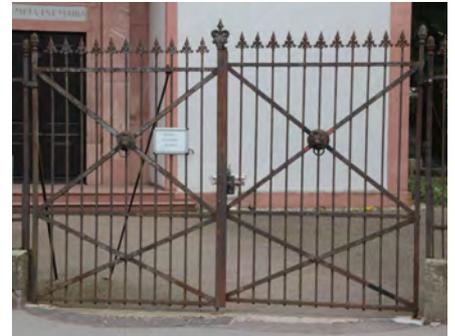
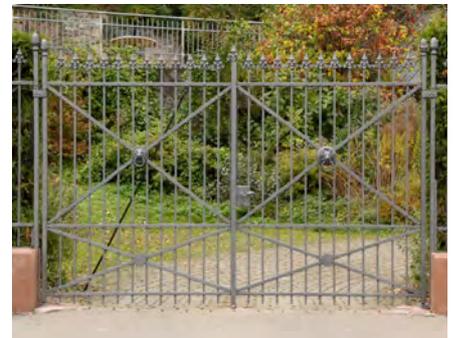
Sämtliche 22 Geländerteile wurden abgebaut, die Stäbe an der Unterseite um 70 mm gekürzt, handentrostet durch Bürsten, teilweise neu vernietet, Spitzen aus Guss gerichtet und neu verstiftet, Kontaktstellen mit einem Spezialkriechöl gesättigt und hinterher 3malig mit Brantho-Korrux-Öl-Farbmischung lackiert. Die Pfosten wurden im Sockelbereich gekürzt und mit Edelstahlvierkant ergänzt, anschließend wie die Gitteroberflächen behandelt und mit Kunststoffmörtel in die Sandsteinsockel vergossen.

Die Arbeiten nahmen über sechs Wochen in Anspruch.
