## Kirche St. Bernhard Karlsruhe – Restaurierung der Kupferskulptur sowie der Türbeschläge und Fenstergitter

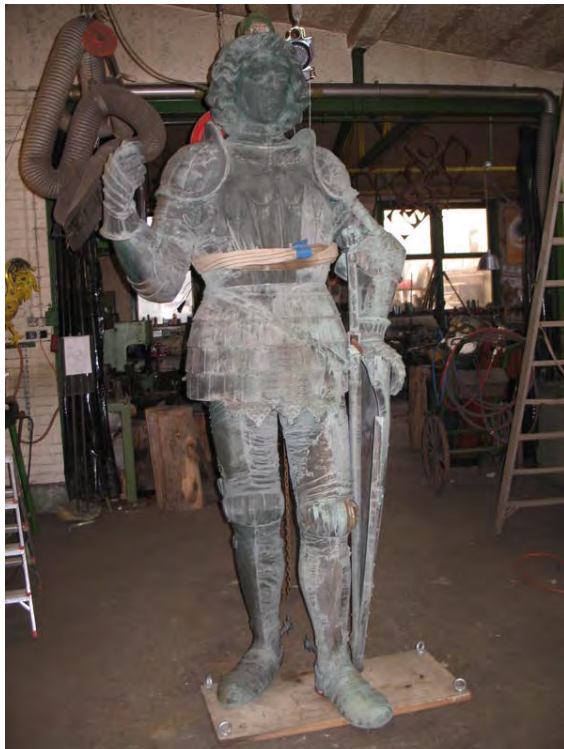
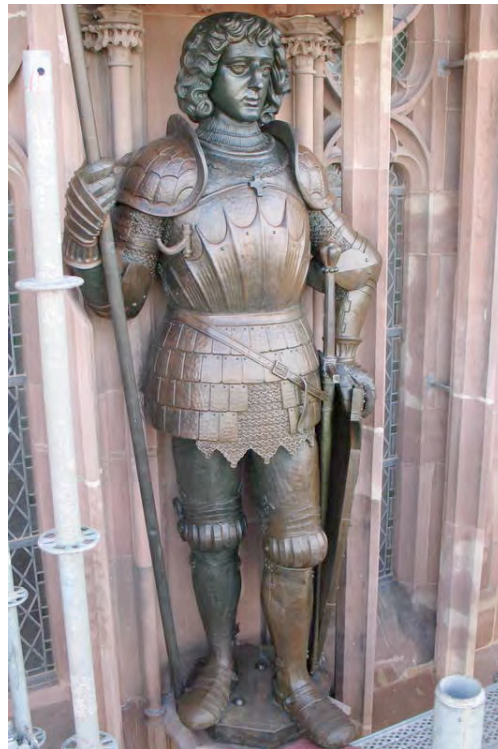
Die Oberfläche der aus Kupferblech getriebenen Figur war durch Umwelteinflüsse stark in Mitleidenschaft gezogen worden. Eine sandig graue Patina, sowie eingefressener Vogelkot mussten zunächst mit einem Trockeneisstrahlverfahren entfernt werden. Laut Vorgabe des Landesamtes für Denkmalschutz musste die Kubridschicht des Kupfers erhalten bleiben. An etlichen Stellen waren durch drückenden Rost der innenliegenden Tragekonstruktion Löt-nähte aufgerissen, teilweise Teile zerstört. Diese mussten in Kupfer nachgetrieben, eingebaut und wieder weich verlötet werden. Ebenso wurde die Parierstange und die Schwertschneidspitze rekonstruiert und ergänzt, Teile der inneren Tragekonstruktion erneuert, sowie eine neue Fußplatte aus Bronze angefertigt.

Nach Abschluss der Konstruktionen und Restaurierungsarbeiten wurde die Oberfläche in mehreren Arbeitsgängen mit feinsten Edelmetallwolle, bis letztendlich Abzugshaubenfilter poliert und warm mit mikrokristallinem Wachs zweimalig überzogen. Nach ca. sechsmonatiger Arbeit konnte St. Bernhard wieder an seinem gewohnten Platz montiert werden.
